温度効果事例（屋根・外壁）

未塗装／ガイナ塗装箇所をサーモグラフィーで比較

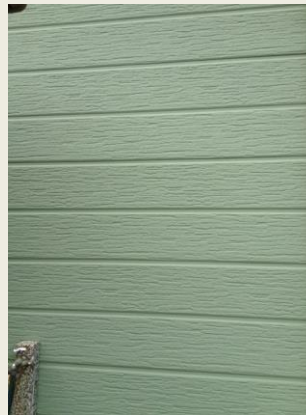
外壁塗膜面

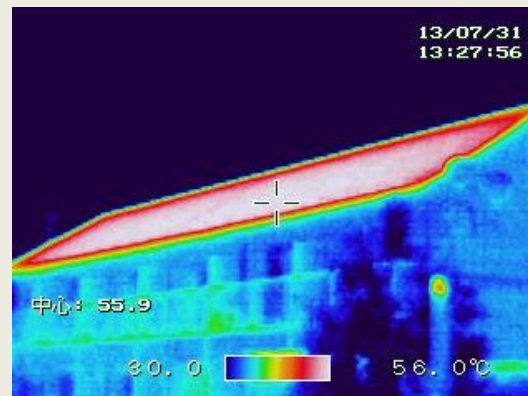
撮影日：平成25年7月 13:00～
外気温：31.4℃(気象庁発表)

未施工箇所

55.9℃

ガイナ施工面

41.5℃

約14.4℃の温度差

未施工／ガイナ施工箇所の比較：
