## 温度効果事例（屋根・外壁）

種 別：戸建て住宅

地 域：埼玉県

施工箇所：屋根・外壁

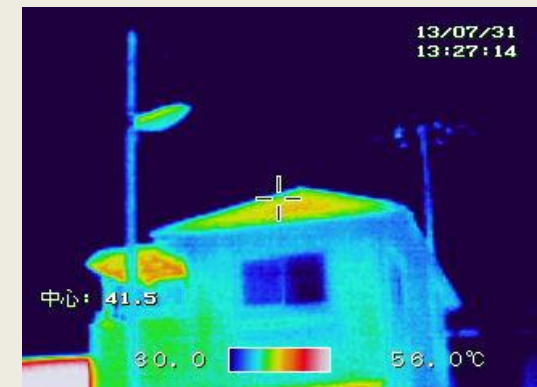
撮影日：平成25年7月 13:00～  
外気温：31.4℃(気象庁発表)

未施工箇所

**55.9℃**

ガイナ施工面

**41.5℃**

未施工／ガイナ施工箇所の比較：

**約14.4℃の温度差**
